La recuperación del *Vasa*

Este buque de guerra sueco se fue a pique tras su botadura. Durante tres siglos ha yacido en el fondo del puerto de Estocolmo.

Contamos aquí la historia de su recuperación

Lars-Ake Kvaniing¹

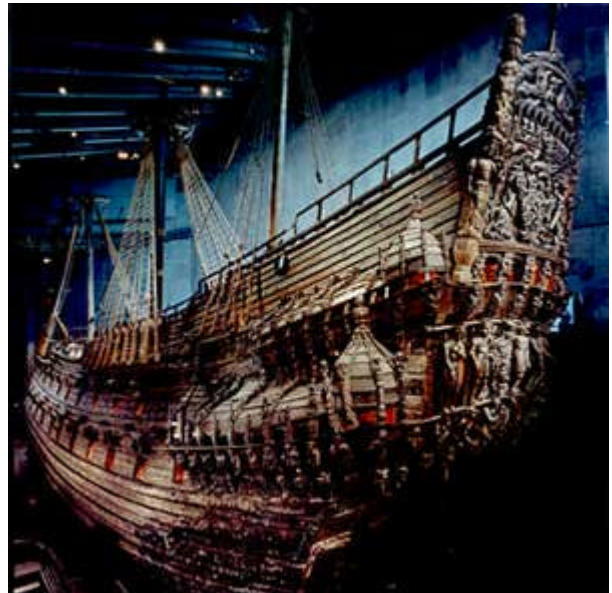
² Foto 1. MAGNIFICENCIA del *Vasa* evidenciada en su castillo de popa, ornamentado con símbolos regios: una corona, un escudo de armas y unos mitológicos grifos.
